# 北京市西城区右安门内大街 6 号 “12·10”火灾事故调查报告

西城区“12·10”火灾事故调查组

2024 年 8 月

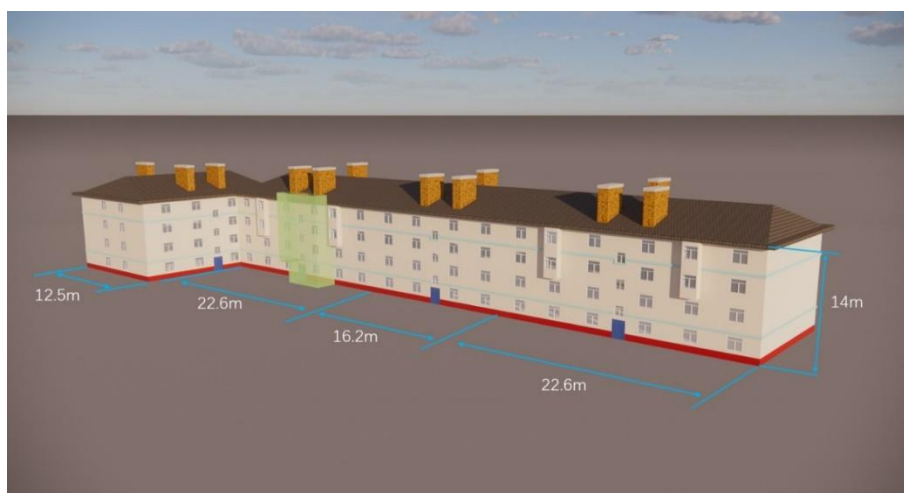
图1 起火建筑三维效果图

起火建筑为砖混结构单元式住宅楼，建成于 1956 年，地上四层，木质大屋脊坡顶，建筑面积 3854 平方米<sup>[1]</sup>，整体呈 L 形，由西向东依次为 1 至 4 单元。建筑产权单位为北京邮票厂有限公

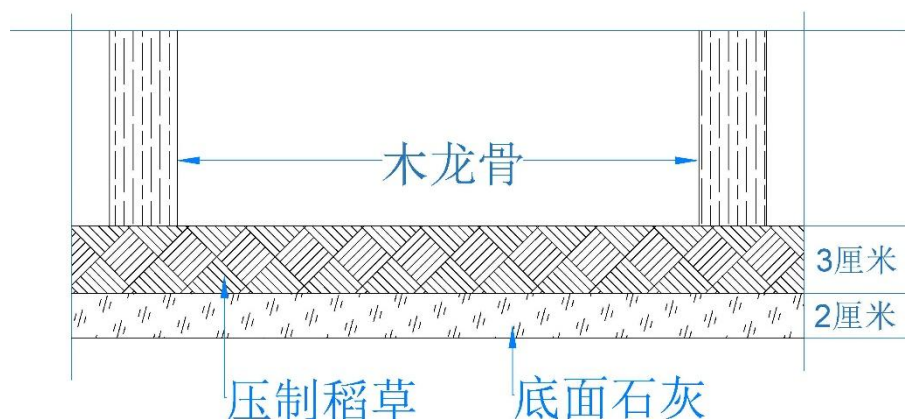
图 2 6 号楼闷顶内吊顶剖面示意图

一是闷顶内发生阴燃。调查证实，2023年12月9日23时至12月10日0时18分之间，6号楼内多人反映闻到烟味，但该楼内四层的居民未发现自家内起火，客观证实建筑闷顶内发生了阴燃，产生烟气聚集，且在形成突破性燃烧前，仅闻到烟味，难以发现火情或火点。二是闷顶内可燃物具备阴燃条件。建筑闷顶内构件主要是上世纪的木结构和压制稻草，木材的燃点一般为 $250^{\circ}\text{C} \sim 300^{\circ}\text{C}$ ，压制稻草的燃点和燃烧条件一般要低于木材，且燃点会随着时间增长有所降低。三是电气线路故障和遗留火种能够引燃闷顶内可燃物。闷顶内敷设有电气线路，发生故障产生的电弧温度可达到 $1000^{\circ}\text{C}$ 以上，防水作业使用的丙烷喷灯火焰温度在 $800^{\circ}\text{C}$ 以上，均能引燃建筑屋顶、闷顶的木材或压制稻草，并造成阴燃。

一是闷顶内长时间阴燃，直至火势突破房顶后，大量空气进入，造成可燃物充分燃烧，加之建筑为上世纪 50 年代建造，闷顶内没有隔墙，火灾迅速蔓延扩大。二是建筑产权单位缺乏对房屋的安全管理，对建筑公共部分闷顶内的电气线路敷设和安全情况不掌握，对房屋管理维护不善，未及时对公共部分进行检修，建筑安全条件未能得到有效提升，没有落实防火巡查制度，未及时发现并处置初期火灾。三是施工单位违反相关规定，存在违规动火行为，未确认现场安全条件，且在施工结束后，将剩余的防水卷材和丙烷气瓶堆放于屋顶，增加了火灾荷载。

（三）深入开展大屋脊住宅综合治理。要按照区政府办公室印发的《西城区大屋脊住宅建筑综合治理实施方案（2024-2026年）》通知要求，通过安全隐患排查治理、清理堆物堆料、完善公共消防基础设施、消防安全科普宣传等具体措施，进一步强化大屋脊建筑消防安全保障和风险防控能力。重点针对安全疏散通道、电动车充电设施建设、闷顶内部横向防火分隔改造等措施，加强工作推进和落实。同时，对大屋脊建筑产权单位通过开展警示约
