西城区西黄城根北街丙 8 号 "4·1" 一般生产安全事故调查报告

西城区西黄城根北街页 8 号 "4·1" 一般坐产安全事故调查组 (西城区应急管理局代章) 2025 年 5 月 30 日

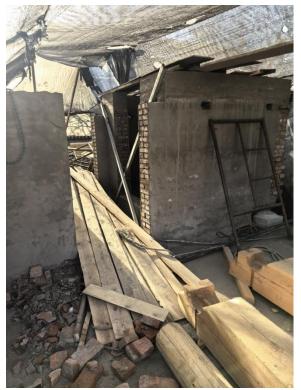
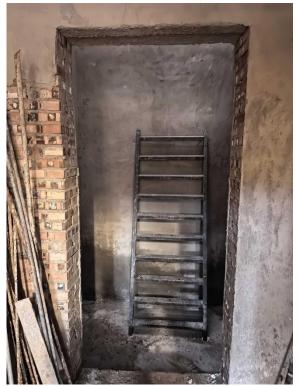
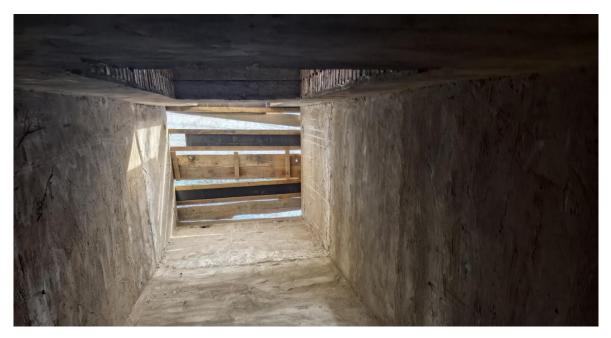
图 3 事发房屋的竖井

事故发生地位于北京市西城区西黄城根北街丙*号(北京市*****会北侧),事故发生在建筑物中间位置的竖井处。该竖井长2米、宽2米、高8米,超出屋顶2.2米,其顶部有木质防护盖板,盖板未固定,且存在较大空隙。竖井底部有一架钢梯,高1.8米,斜靠在竖井北墙。

事发项目屋顶架设的遮阳网高度距离作业面仅 0.5 米—1.5 米,安全操作距离不足,突发瞬时大风,遮阳网被大风吹下,绞 入电锯,电锯使用人白**操作失控,身体失去平衡,从高处坠落。

- 3. 竖井口未按照规范要求设置防护设施,设置的水平木质防护盖板未按照要求进行固定;竖井内未设置安全平网,致使白** 从高处坠落时未能得到有效防护和阻拦。
- 4. 白**未按照规范要求佩戴安全帽和安全带,致使其从高处 坠落时未能得到有效防护。
- 5. 施工单位北京*****有限公司现场负责人王**未履行施工现场安全监管职责,导致发生事故。
- 6. 施工单位北京*****有限公司法定代表人王**,未履行对本单位的安全生产工作职责,导致发生事故。
